自由プログラム 報告
“堀川の水で泳ぎたい!!”

三協みずすまし調査隊
隊長:井亦義典

テーマ決定理由

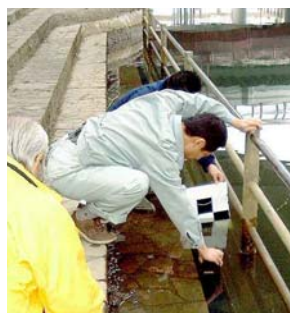
透明度測定キット

- プールの透明度を測定する“透明度測定キット”で堀川調査地点である北清水橋下流20m左岸(B地点)の透明度を測定した

【透明度:水平方向に見える距離を m で表す】

堀川の透明度は何メートル先まで見えるのかを確認するため、透明度測定キットを用いて測定しました。

この測定キットは、プールで使用しているものです。

黒の十字の標識を水中にたてて、透明度鏡を水中にせずめ、黒十字の標識を確認できる距離を測定します。この水中で水平方向に見える距離を透明度とし、mで表します。

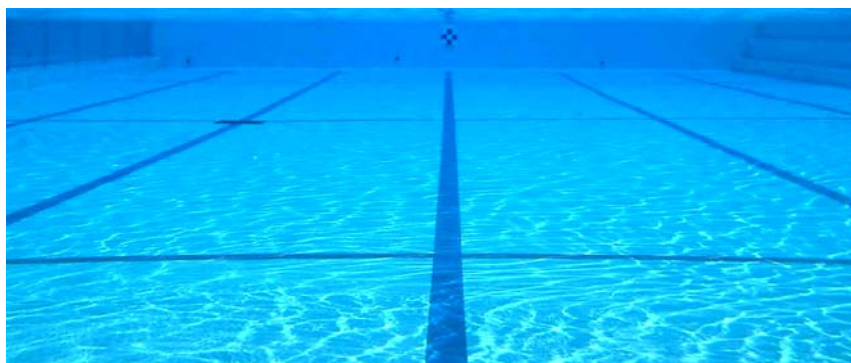
●ろ過設備設置で得られる水質

- 遊泳:50人/h×8時間 可能
- 開場時の濁度 :0.08度→開場時 25m先がきれいに見える
- ピーク時の濁度:0.48度→ピーク時でも10m以上見える
- プール水質基準に“適合”できる

ろ過設備を設置したことで、泳げる水にすることができました。

プール容量250m³、ろ過能力45m³/hで24時間運転すると、開場時には25m先がクリアに見え、ピーク時でも10m以上先まで見える美しいプール水にすることができます。
